#### 4 – RESULTADOS E DISCUSSÕES PRELIMINARES

#### **4.1 – PROPRIEDADES DA DRENAGEM DA MICROBACIA**

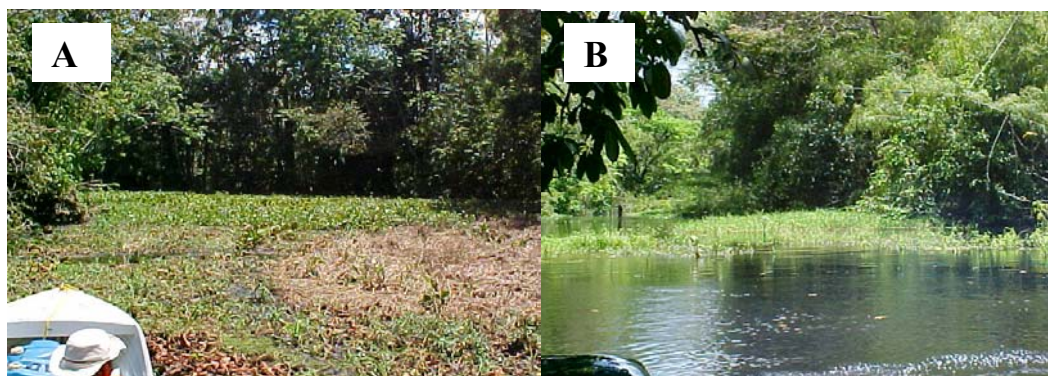
**Figura 15:** a) Obstrução do canal do rio Gurijuba por plantas aquáticas, em período de alta pluviosidade. b) Varadouro que permite a passagem para o rio Píririm, localizado próximo ao aterro do Aristarco.

Durante a estação de maior pluviosidade, a descarga dos rios aumenta, recebendo também a água que corre dos campos e traz no seu fluxo grandes quantidades de plantas aquáticas, que vão se acumular em áreas mais baixas dos canais da microbacia. O transporte é tanto que obstrui totalmente o canal de ligação entre os rios Gurijuba e Píririm, tornando impraticável a passagem pelo rio Píririm (Figura 15). Em abril de 2003, em viagem referente à coleta de dados da tese da doutoranda Valdenira Santos, foi necessário um esforço de 5 horas para que, através de remos e voadeira com um motor de 40HP, pudesse ser vencido um trajeto de 4Km de canal obstruído por mururés e outras espécies de macrófitas, misturadas a outros restos vegetais (troncos de árvores, galhos e folhas), (informação verbal e caderneta de campo de Silveira). No mês de maio de 2004, evento semelhante ocorreu, porém, não foi possível ultrapassar a massa de macrófitas ali depositadas.

Com a diminuição da chegada de materiais, ocorre a morte por desidratação das partes superiores das plantas acumuladas e o rio, através das marés, consegue retomar seu curso, porém, com a necessária intervenção dos fazendeiros para a limpeza dos canais obstruídos.

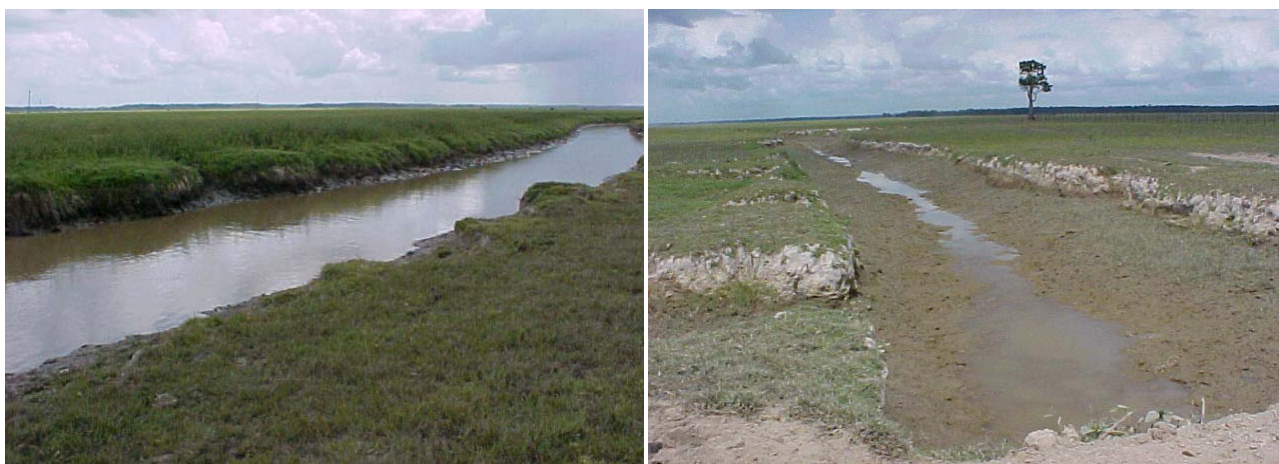
**Figura 16:** Valas abertas por búfalos na fazenda do Aristarco. Percebe-se que essas valas são significativamente extensas e acumulam água, assim estas podem ser confundidas com drenagens ao analisarmos produtos de sensores remotos.

O problema se configura no fato de que, apesar dos indícios de controle estrutural, a região é plana e a microbacia alvo de atividade pecuária (bubalinocultura). Desta, resulta a abertura de valas que, segundo os pecuaristas, permitem a entrada da água nos campos por mais tempo, facilitando a atividade (Figura 16). Essas valas acumulam água e são facilmente confundidas com drenagens naturais, em função de sua extensão e também podem ser confundidas com controle estrutural, pois muitas vezes são bastante retilíneas. Algumas destas valas, por estarem cheias de água, aparecem nos sensores remotos como um afluente do rio principal ou como segmentos retilíneos, e, caso não sejam identificados os canais naturais daqueles artificiais não é possível fazer uma caracterização adequada da microbacia.

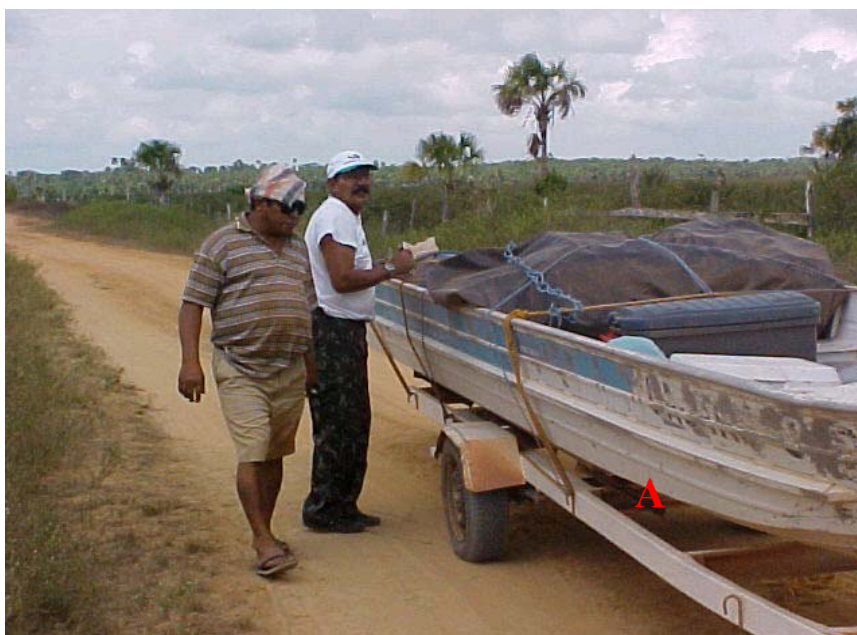
**Figura 17:** Estrada de 10 Km construída em área de campo inundável, localizado na fazenda do Aristarco. Esta estrada é o meio de acesso por terra ao rio Gurijuba. A figura refere-se a viagem à campo realizada em novembro/2003. A) meio de locomoção utilizado para trabalho de campo no arquipélago do Bailique

Há cerca de uma década o Estado do Amapá se defronta com discussões relacionadas ao impacto da atividade bubalina nas áreas de campos. Outras intervenções, como a construção de estradas, como a de 10 Km em aterro (Aterro do Aristarco) (Figura 17), para que os caminhões possam fazer o carregamento dos animais também parece ter influência nas mudanças ocorridas.

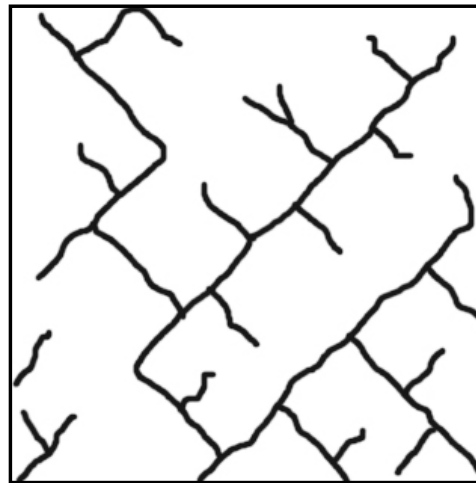
**Figura 20a:** Padrão de drenagem retangular.  
**Fonte:** Christofolletti (1980)

O padrão de drenagem retangular (Figura 20a) é uma modificação da drenagem em treliça, caracterizado pelo aspecto ortogonal devido as correntes fluviais, tanto nas principais como nas tributarias. Essa configuração é consequência da influencia exercida por falhas ou pelo sistema de juntas ou de diáclases (Christofolletti, 1980). Tal padrão foi detectado na rede de drenagem, principalmente no rio Piririm. Cogita-se que as mudanças bruscas que ocorrem neste ponto podem estar ligados à atividade econômica praticada na região (bubalinocultura) ou ao controle estrutural regional.
